P. R. G.

RILEVAMENTO BENI AMBIENTALI E ARCHITETTONICI

LOCALITA': CA' BRUSA' (VILLA MARIA)

SCHEDA "B" N°38

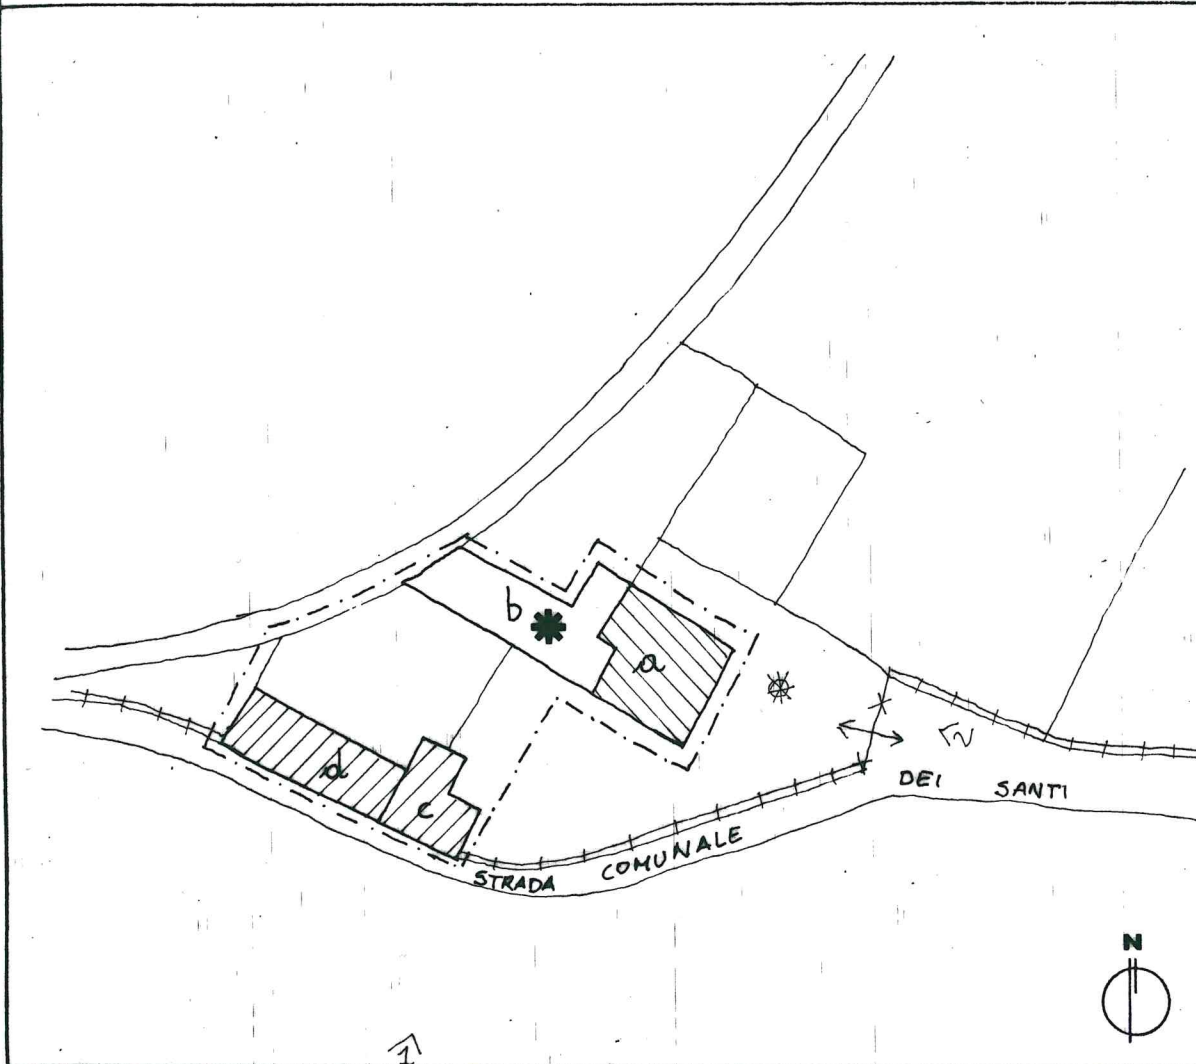
PLANIMETRIA scala 1:1000

ABITAZIONE	PROTEZIONE	4
	ANNESI		4
	COSTRUZIONE RISTRUTTURATA		5
	ACCESSO CON PILASTRI		1
	MURO DI CINTA		1
	POZZO	DI GRADO	1
	ANNESI RURALI		4

DESCRIZIONE: PALAZZO SIGNORILE COSTRUITO ALLA FINE DEL 1800 SU EDIFICI PREESISTENTI RURALI. TROVASI AD OVEST DELLA VILLA DI S. ROCCO SULLA STRADA COMUNALE DETTA DEI SANTI. DI FORMA QUADRATA DOMINA CON LA SUA MOLE L'ACCESSO ALLA COLLINA, PARTE DEI PRECEDENTI ANNESSI SONO STATI AMPLIATI E RESI ABITABILI DA POCO TEMPO - SI CONSERVA IN BUONE CONDIZIONI.

FUTURA COME ORIGINARIA PER
TUTTI I CORPI DI FABBRICA
E IN ALTERNATIVA
* RESIDENZA
