P. R. G.

RILEVAMENTO BENI AMBIENTALI E ARCHITETTONICI

LOCALITA': ACQUAGROSSA

SCHEDA "B" N°92

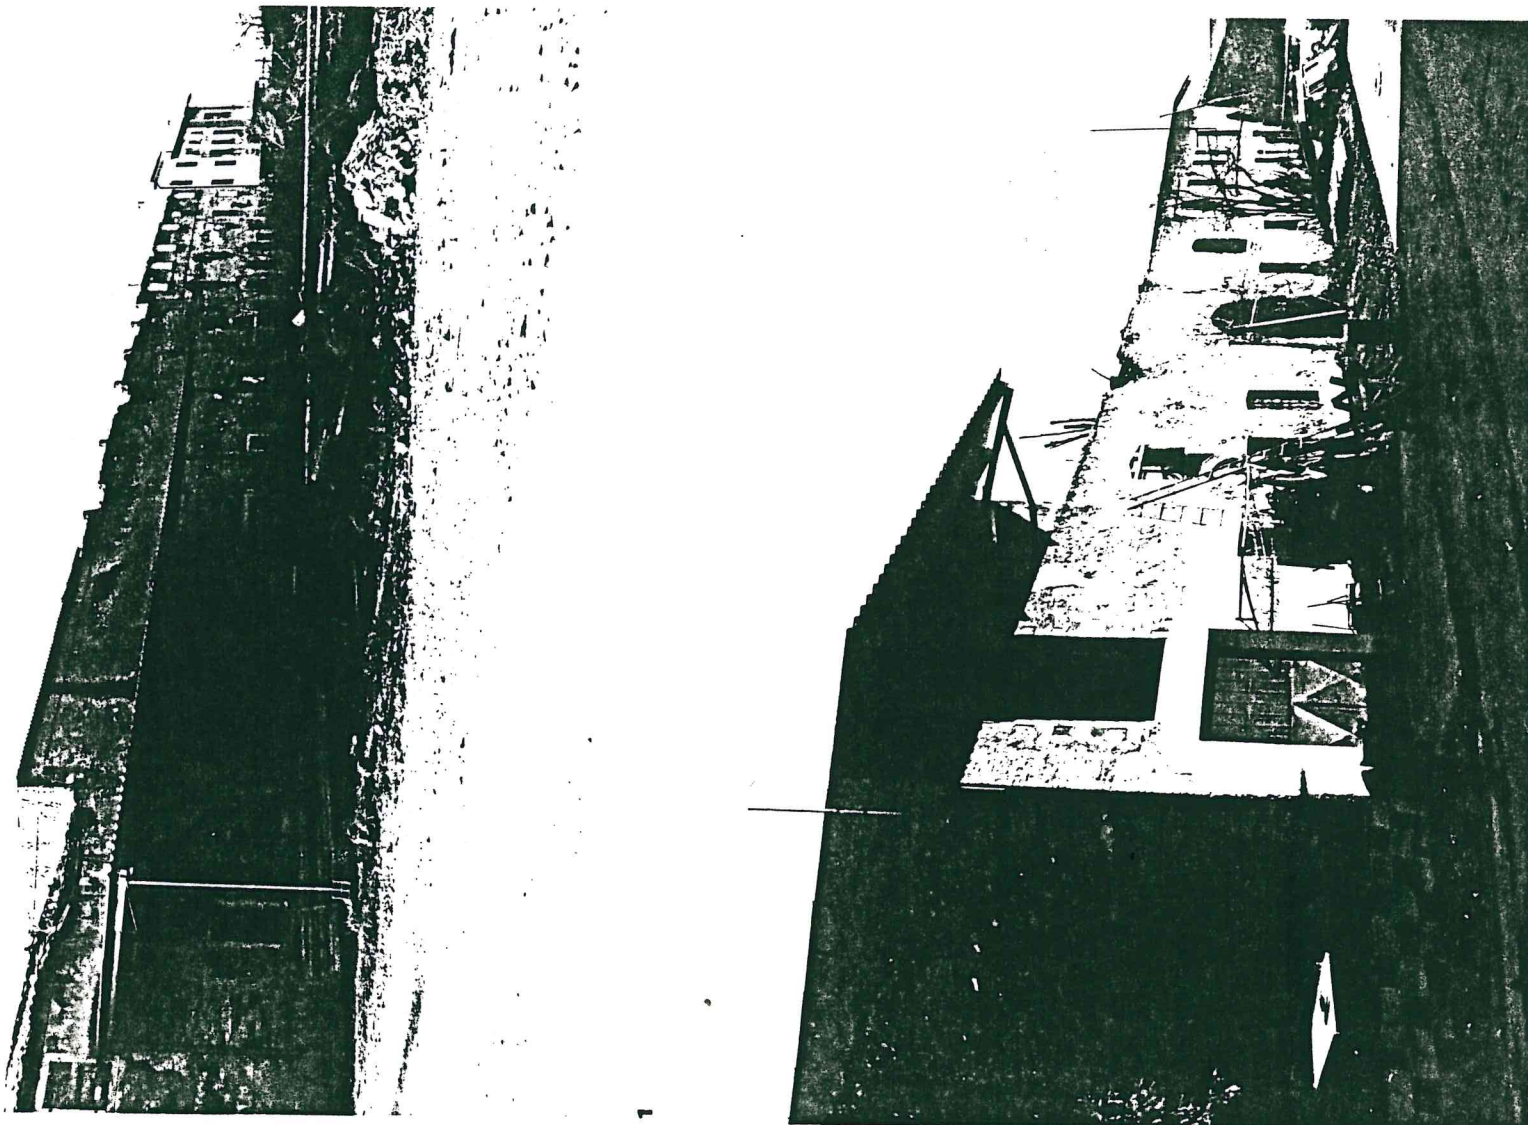
ATTUALE COME ORIGINARIA ANCHE
SE LE RESIDENZE (a/1) SONO
ABBANDONATE. LA PARTE (c) E'
COSTITUITA DA RUPERI A CAUSA
DI UN INCENDIO POCHE DECINE
DI ANNI FA.

DESCRIZIONE: ANTICA CORTE RURALE COSTITUITA DA PIÙ UNITÀ ABITATIVE ANDATA DISTRUTTA
DA UN INCENDIO POCHE DECINE DI ANNI FA' CHE HANNO RIDOTTO AD UN RUDERE TUTTA LA STRUTTURA
AD ESCLUSIONE DEI LATI IN PARTE RICOSTRUITI. CORTE APPARTENUTA AI GERMISANI ED AI MUSELLI
ANDREBBE RECUPERATA CON UN ADEGUATO PROGETTO DI RESTAURO.

FUTURA COME ORIGINARIA PER
TUTTI I CORPI DI FABBRICA
E IN ALTERNATIVA:
