TAV. N. 4

P. R. G.

variante al p.r.g. adottato con delibera dal consiglio comunale n°225 del 20-12-84 approvato con modifiche d'ufficio dalla giunta regionale veneta con delibera n°3132 del 24/5/1988 in attuazione della l.r. 24/85.

SCHEDA "B" N° 13

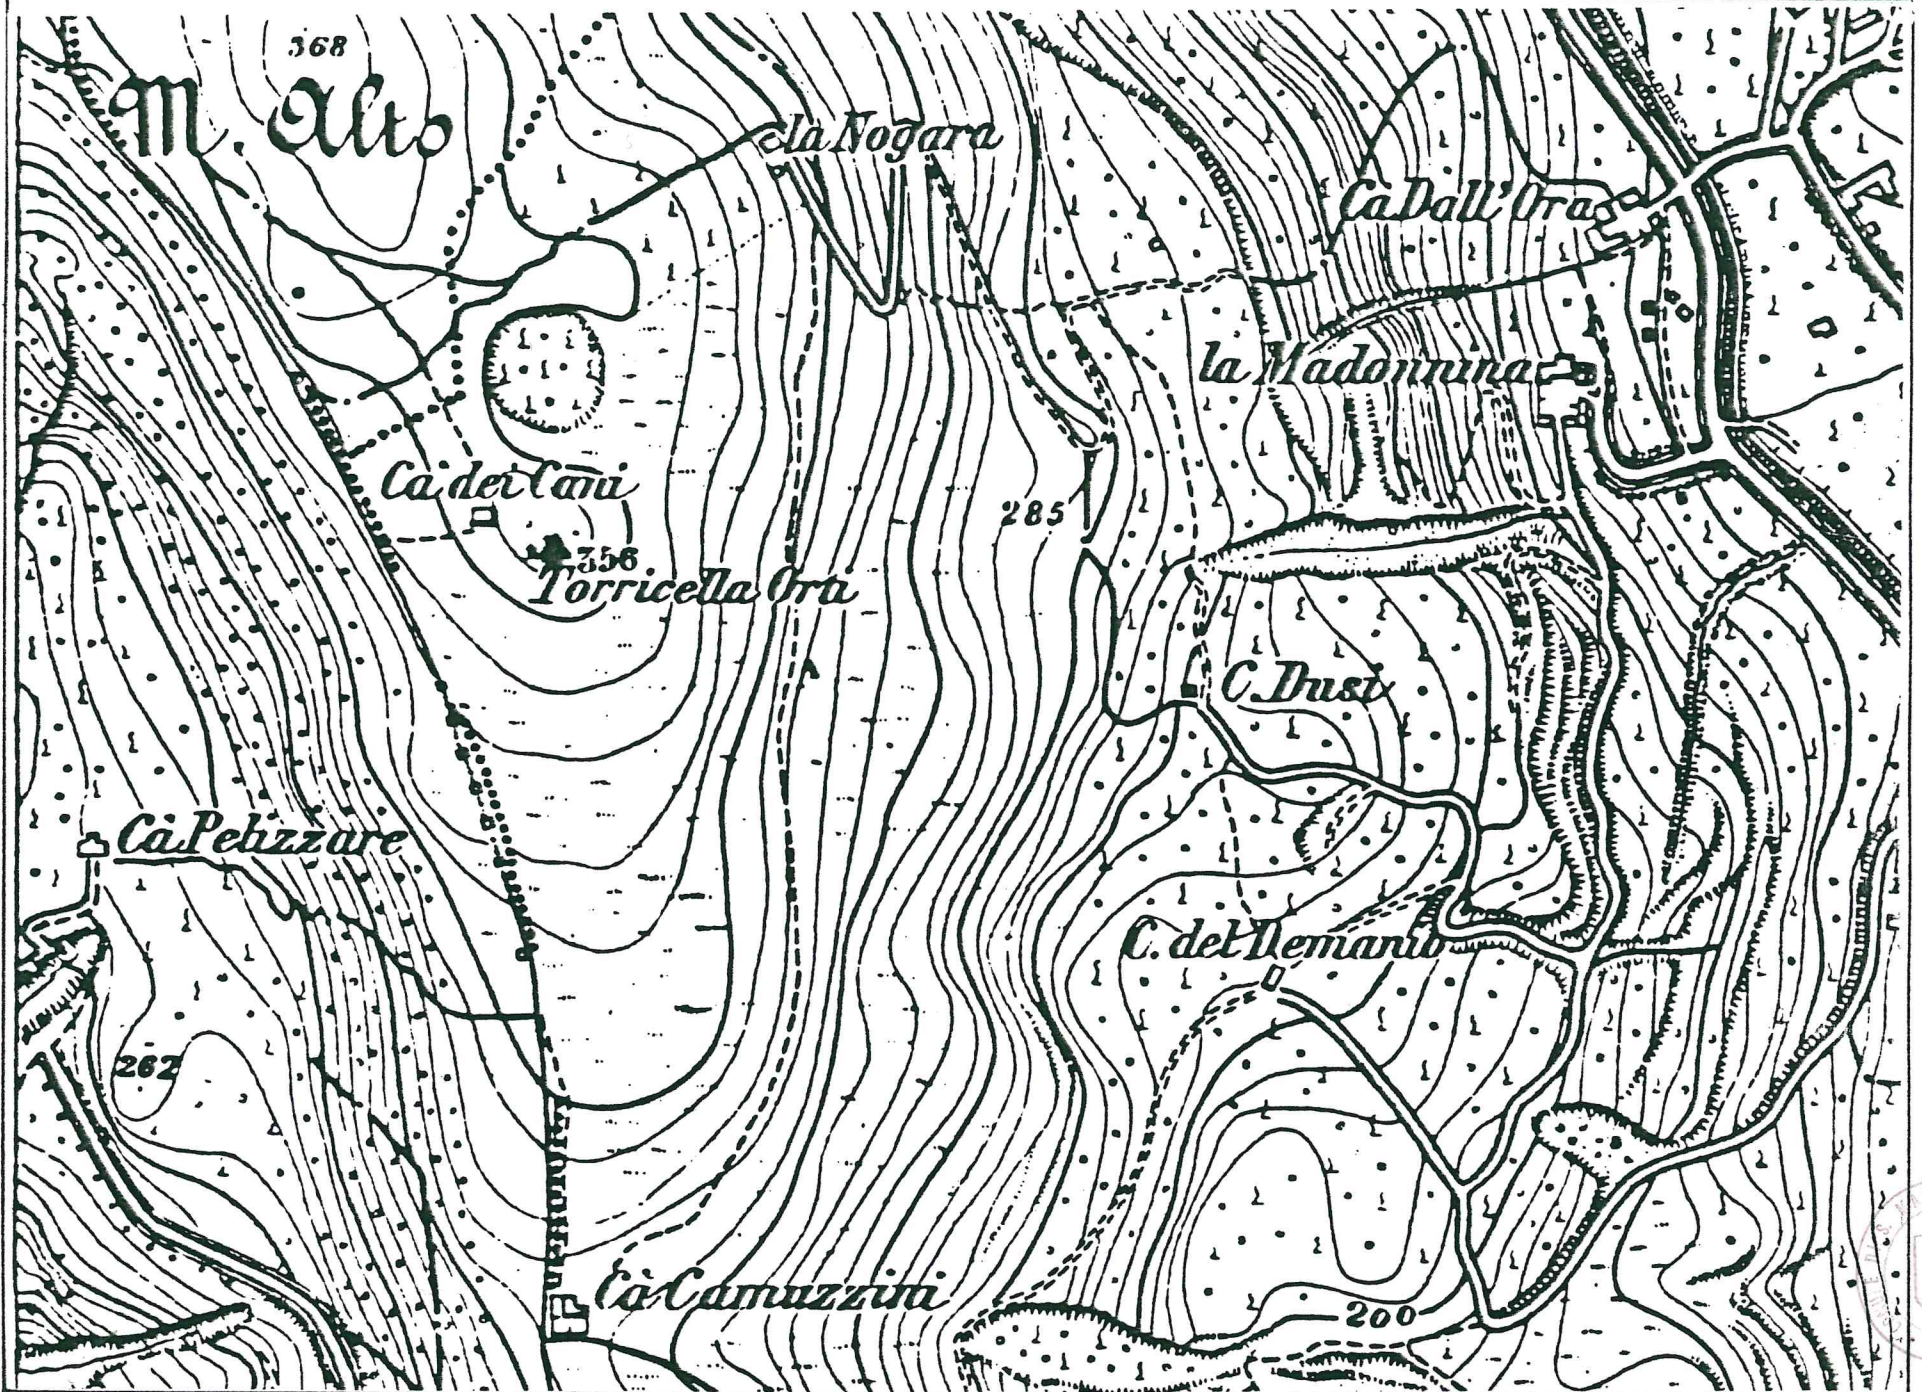
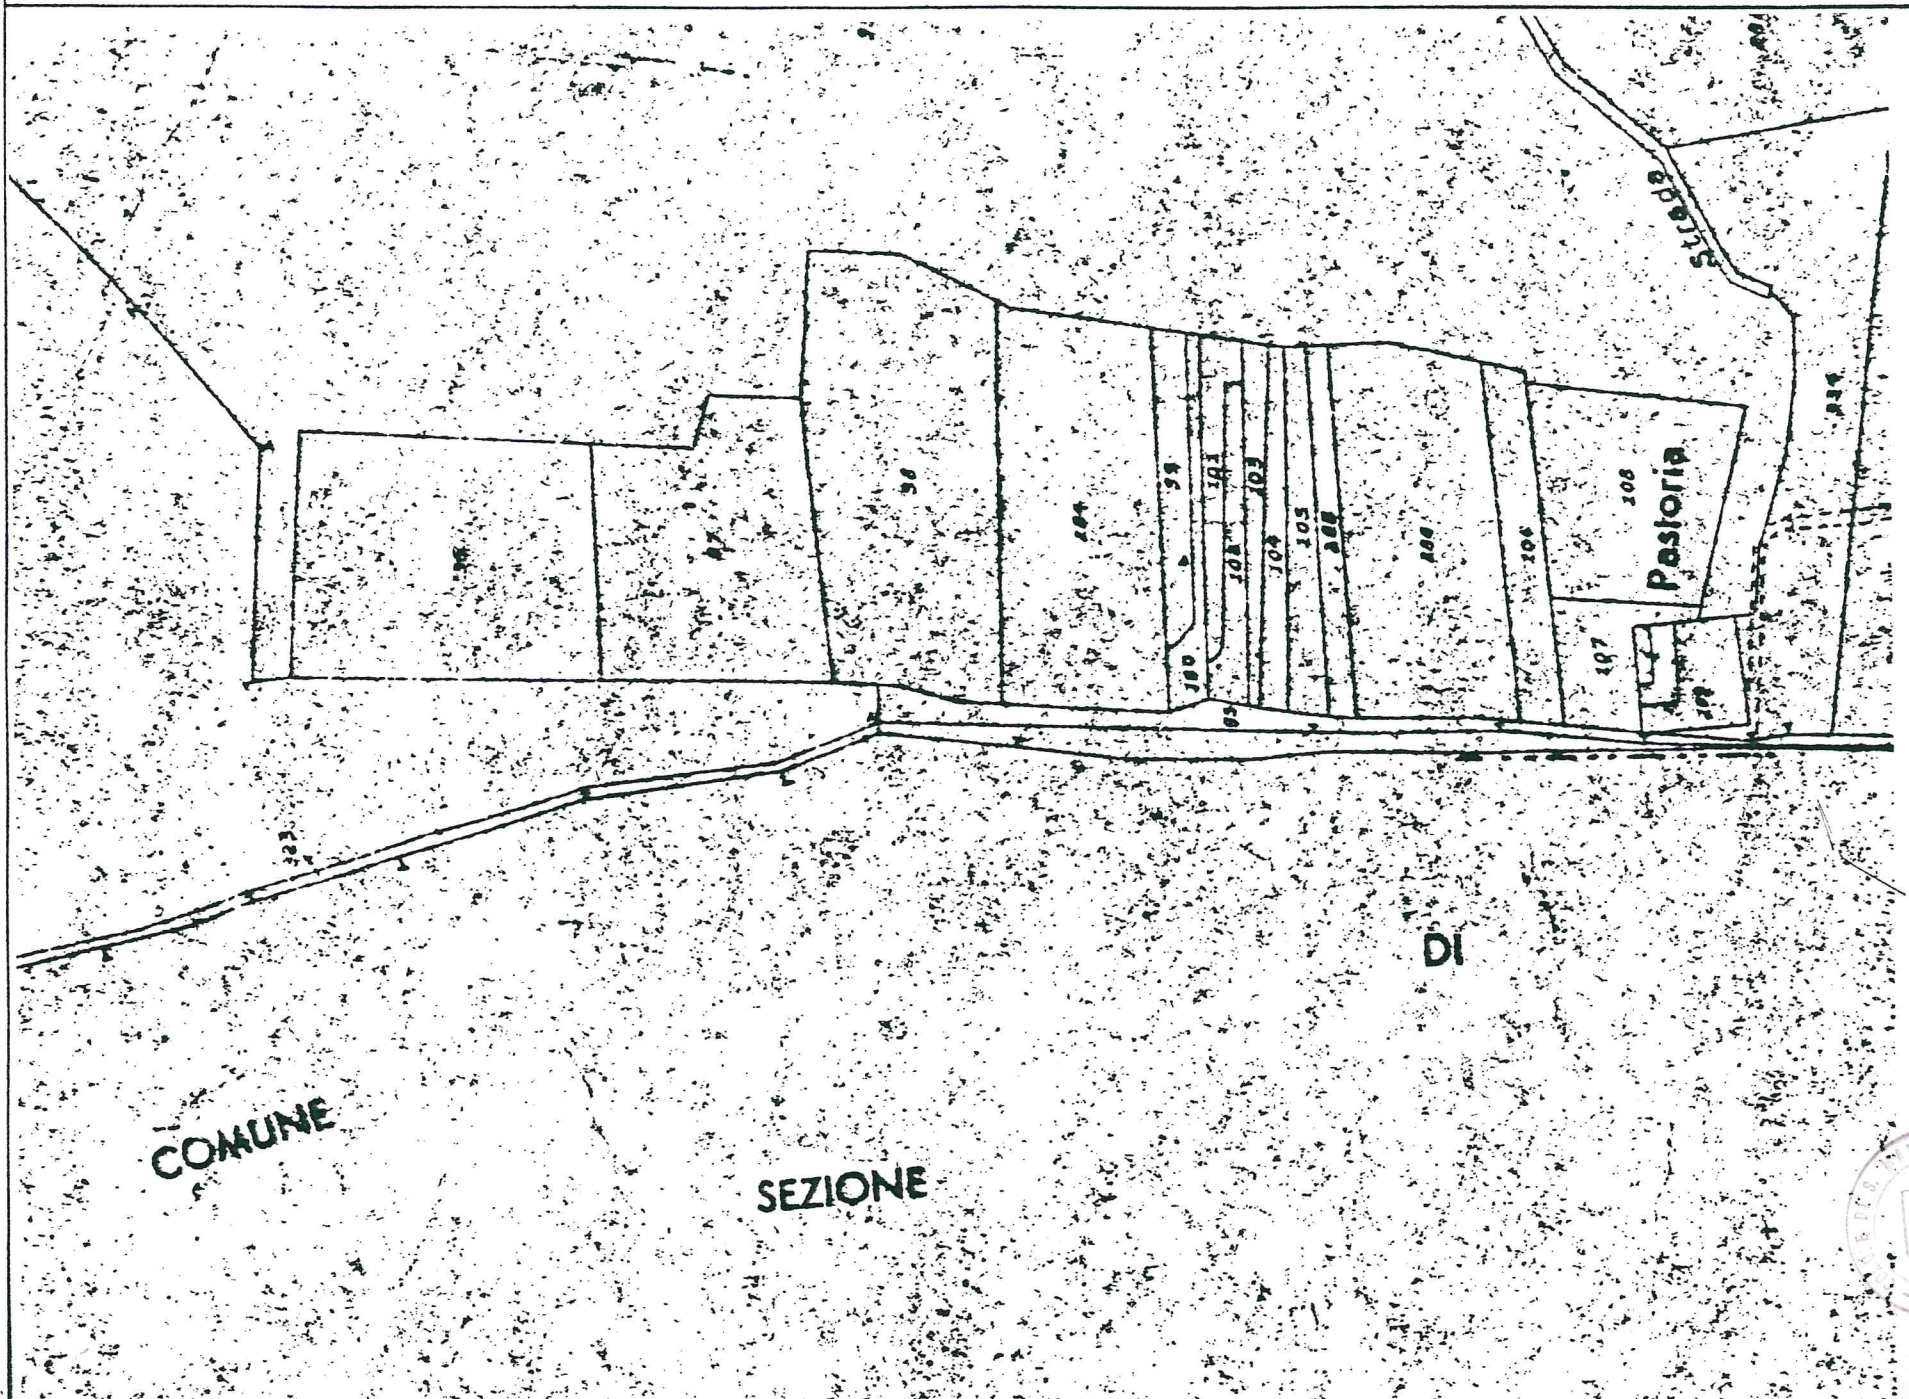
DIROCCATA

MURATURE: PIETRA

DESCRIZIONE: ANTICA PASTORIA ATTUALMENTE DIROCCATA POSTA SUL CRINALE DEL MONTE MAURO
A CONFINE CON IL TERRITORIO DI VERONA SI CONSIGLIA UNA RICOSTRUZIONE FILOLOGICA

FUTURA COME ORIGINARIA
